浜田漁港共同浄化施設について

石橋 謙治

今回この施設整備の事例として、島根県浜田漁港共同浄化施設の改修工事があり、平成15年度から平成18年度にかけて実施されている。

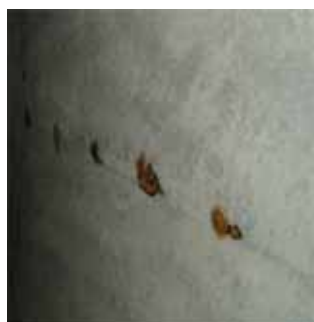
体の劣化に関しては、硫化水素の影響もあり、ある程度の劣化の確認もされていた。この対策としては、超高压水による石膏化部分及びFe層を除去し、断面修復後に防食被覆する予定であった。しかし、生物処理棟の流入調整槽、酵母反応槽、ばっ気槽（旧高負荷ばっ気槽）において、汚水、汚泥引抜後の洗浄後の槽内で、乾燥した後の確認をした結果、壁面のところどころに錆のしみ出しが発見された。（下記写真参照）

写真-3 旧高負荷ばっ気槽躯体劣化状況

この状況は、当初、硫化水素によるコンクリートの腐食状況と異なることから、中性化試験、塩化物イオン含有試験、はつりによる鉄筋腐食度試験を行った。この結果、コンクリートについては中性化（中性化深さ0~5mm）は進行していないが、塩化物イオン濃度についてはコンクリート内部より表面部について、より高い数値があらわれた。また、錆のしみ出し現象の顕著な箇所は、孔食と呼ばれ、部分的に腐食が激しく、断面欠損も大きくなっていった。

塩化物イオン濃度が6000mg/l~2900mg/lであり、一般の海水の値が20000mg/lであることから、かなりの量の海水が混入していることとなる。この誘因により、コンクリート表面から塩化物イオンの浸透による鉄筋表面の不動態被膜が破壊され、鉄筋の腐食が進行したものと考えられる。また、この水槽は、機能上、ばっ気することにより、常時酸素を供給している関係もあり、腐食のスピードが速くなったと考察される。

錆のしみ出しの有る箇所については、局部的な対策として、FRPグリッドを利用し補修を行い、錆のしみ出しが無い箇所については、コンクリートと鉄筋とも健全であることから、局部的な補修は行わずに、コンクリートの硫酸による腐食を防止するとともに、塩化物イオン及び酸素の供給を防止するため防食被覆を施工した。

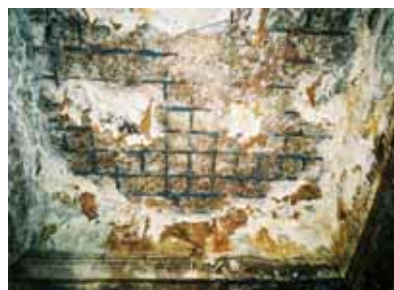
水槽天井部分のコンクリート表面が完全に剥落しており、鉄筋がむき出しになるとともに、その大半が断面の欠損が著しい腐食を呈していた。（下記写真参照）

写真-4 第三流量調整槽躯体劣化状況

改修方法を再検討することとなり、まず汚水の流入頻度を把握するとともに、比較的劣化の少ない第一流量調整槽から順次流入するようフローを変更した。この変更により、第三流量調整槽に流入する頻度をシュミレーションした結果、1年を通して2回程度であった。

このことから、流入調整槽からオーバーフローした汚水の貯留方法を変更して、第三流量調整槽の設備規模を必要最小限にした。また、スラブ撤去後の対応として、安全手摺や防臭シート（下記写真参照）を施工し、安全の確保とともに、できる限りのコストの削減にも努めた。

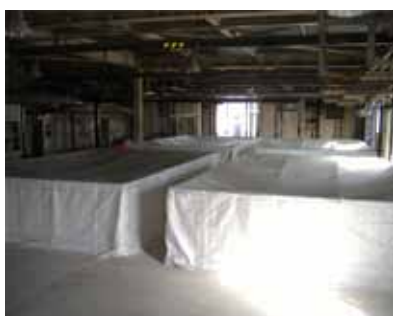
写真-5 安全手摺及び防臭シート
