水産土木建設

技術センター一会報

No.133

2021.1

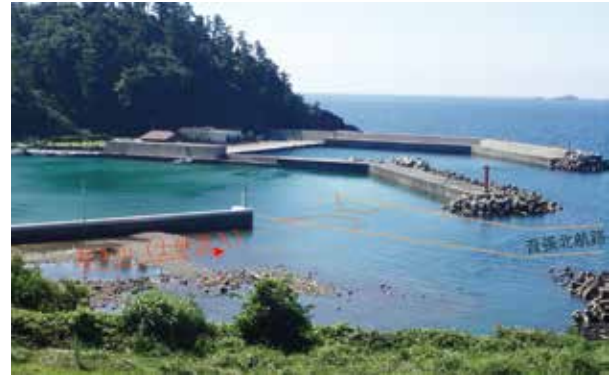
写真-1 左側河川から土砂が航路に流入

- ① 1箇所の漁港で、大雨により河川を流下した大量の土砂が漁港航路に流入し、埋塞災害が発生したため、これに関する応急復旧を行うこととし、「調査」「応急復旧協議資料作成」「県庁協議」「応急復旧工事監理の指導」「査定資料作成」「査定立会」の支援を要請。
- ② 農林水産課が所掌する林道について、約100箇所の土砂災害が発生したため、このうち約50件について「調査設計内容照査」「数量総括表作成」「査定設計書作成」の支援を要請。

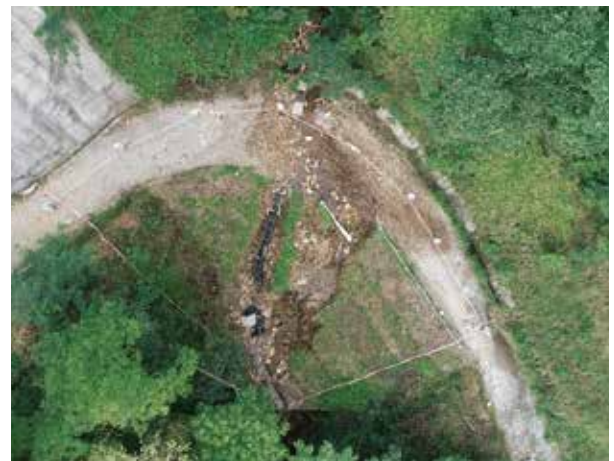
写真-2 林道土砂災害

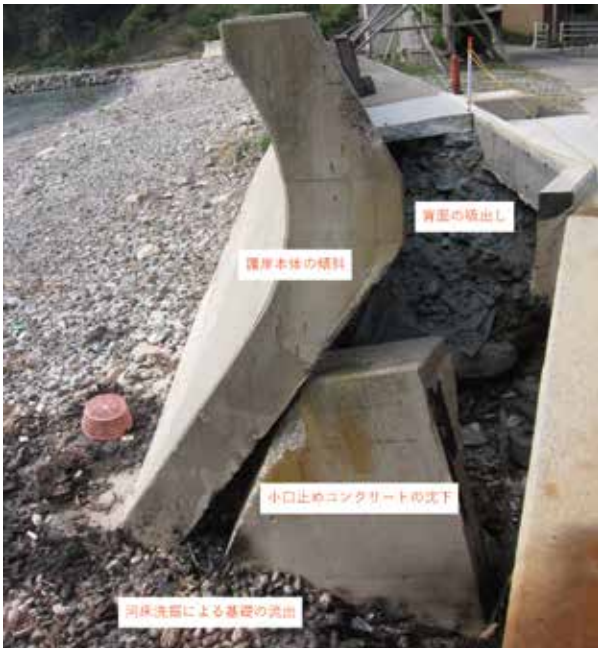
写真-3 護岸本体の傾斜、止めコンクリート沈下
査の結果に基づき随時「県庁協議」を重ね資料
取りまとめを行いました。

- ③ 建設課が所掌する海岸保全施設1箇所の護岸について、河川水が作用し護岸基礎部の洗掘・散乱により、護岸本体の傾斜等が生じたため、これについて「調査設計内容照査」「査定設計書作成」「県庁協議立会」の支援を要請。

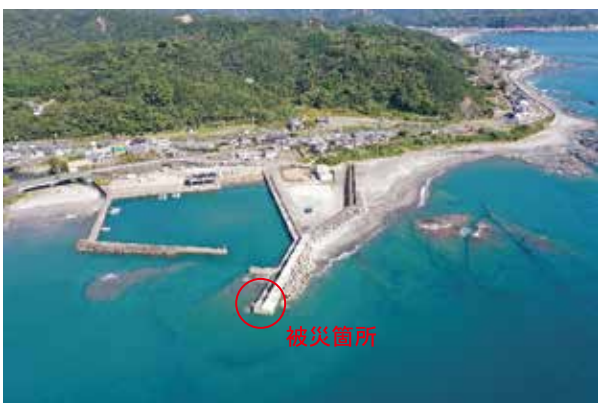
写真-2 漁港全体ドローン空撮 (被災後)

串本から大島に向かい、海中に約850mの列を成して大小40余りの岩柱の規則的な並び方が橋の杭に似ていることから「橋杭岩」の名が付けられました。（写真-1）。橋杭岩から車で5分程度に位置するのが被災を受けた第1種伊串漁港です。（図-1、写真-2）

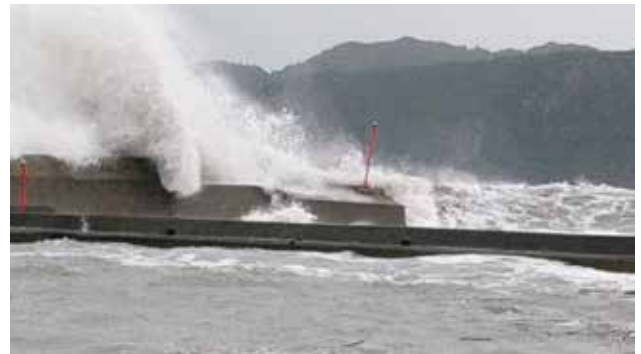
写真-3 台風時の越波状況 (串本町提供)

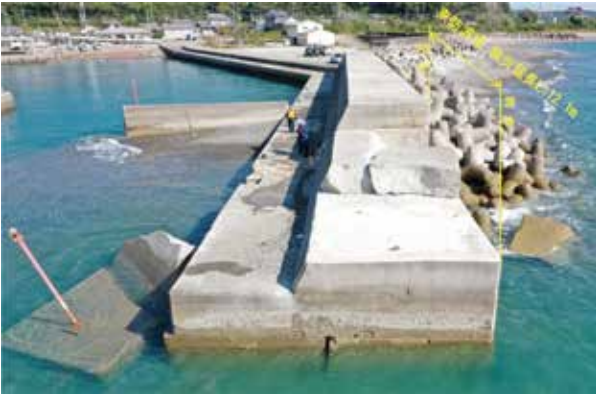
写真-4 ドローンによる空撮画像

10月30日に当センター職員3名が現地に入り、倒壊した東防波堤上部工を陸上測量と破損状況を俯瞰して見るため、ドローンで空撮を行い、災害復旧事業説明資料の被災状況の説明に活用しました。

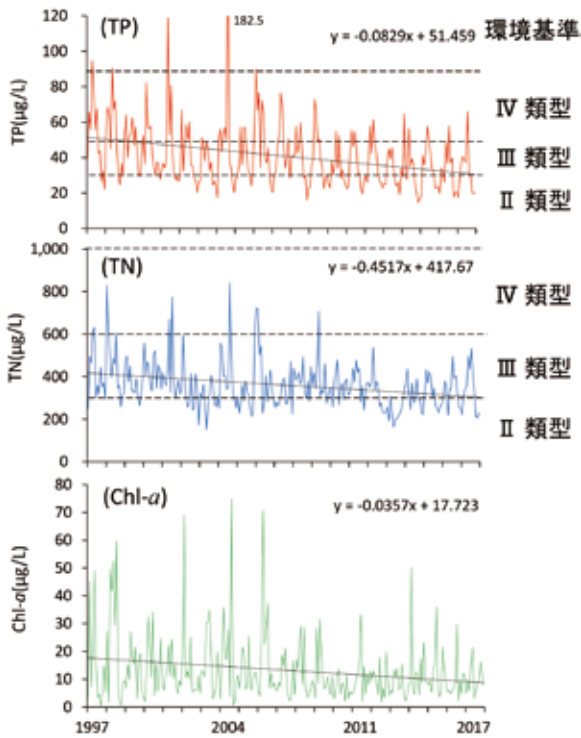
図9 全リン (TP)、全窒素 (TN) 及びクロロフィルaの濃度の推移

西三河地先海域のSt.1~4を平均した全リン(TP)、全窒素(TN)及びクロロフィルaの濃度の1997年度から2017年度までの経年変化を図9に示しました。なお、クロロフィルa濃度は植物プランクトン量の指標になります。この21年間でTP濃度は41%、TN濃度は27%、クロロフィルa濃度は51%減少しました。アサリの餌となる植物プランクトンの量は半分に減少しています。TP及びTNは、植物プランクトンが増殖するための栄養塩を含んでおり、その濃度はクロロフィルa濃度と相関があります。そのため、水産用水基準では、アサリに適した水質は水産3種(50µg/L<TP≤90µg/L、600µg/L<TN≤1,000µg/L、環境基準のIV類

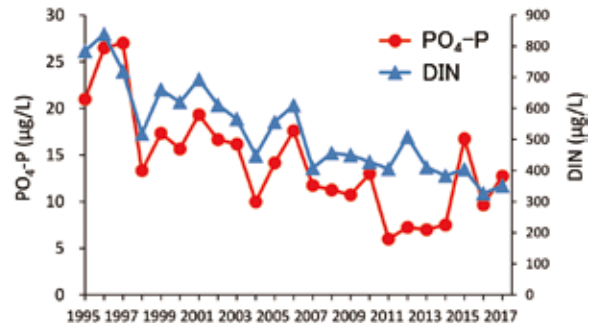
図10 矢作川中流の明治頭首工 (St.10) におけるリン酸態リンと溶存態無機窒素の推移 (青山、2020⁷⁾)

型) に設定されています。しかし、この海域は環境基準でⅡ類型 (TP ≤ 30µg/L、TN ≤ 300µg/L) に指定されており、水質総量削減の実施により近年では基準を達成する年が出るようになりました。河川では、下水処理施設の拡充及び農業用肥料の使用量減少などにより環境基準を達成し、リン酸態リン (PO₄-P) や溶存態無機窒素 (DIN) など栄養塩の海域への供給量は減少しています (図10)。また、2007年以降は、水温が高くアサリが活発に摂餌する6～11月の降雨後に37µg/L以上のクロロフィルa濃度が観測されなくなっています (図11)。このように、栄養塩濃度の低下は、アサリの成育及び再生産に徐々に影響を与え、漁獲量の減少として現れたと推測しています。

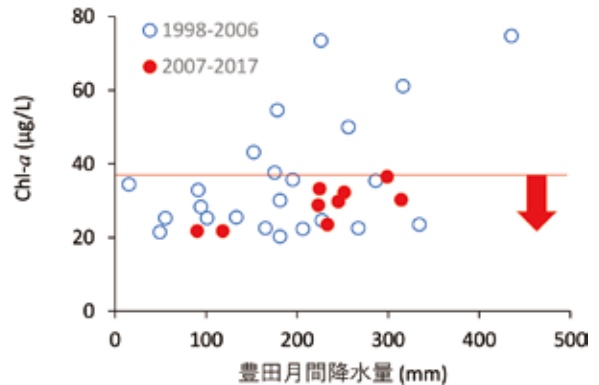
図11 矢作川上流の豊田 (St.11) における1ヶ月間の積算降水量 (気象庁) と海域 (St.1～4) における平均20µg/L以上のクロロフィルa濃度との関係 (赤線及び矢印: クロロフィルa: 37µg/L以下)

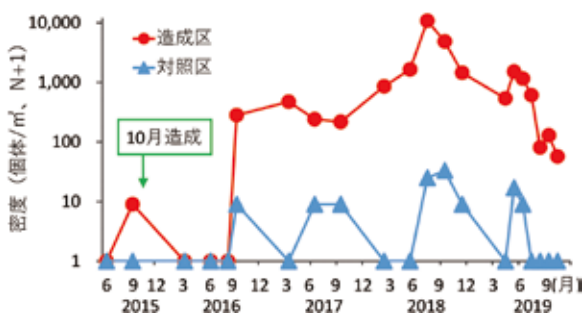
図12 ダム堆積砂造成によるアサリ密度の推移

餌となる植物プランクトンが少ない中で、アサリの漁獲量を安定させるためには、アサリが成育し再生産可能な環境の整備が重要となります。肥満度が低下して潜砂能力が落ちたアサリには、波浪で砂が掘り起こされない構造が必要となります。また、餌の供給を少しでも増やすために、植物プランクトンをトラップする構造が必要となります。これらを共に満たすのが、礫を含み比重が大きく、不揃いで角があるため空隙が大きいダム堆積砂、河川砂及び碎石です。地盤が安定することにより、表面に付着藻類が発生し易くなるメリットも考えられます。蒲郡市西浦地先(St.6)において、中央粒径8.6mmのダム堆積砂で干潟上に20m×20m、厚さ41cmの造成区を造り、中央粒径0.16mmの現地盤の対照区とアサリの密度、肥満度及び間隙水中のクロロフィルa濃度を比較しました。造成後の2015年11月から2019年10月までの殻長4mm以上のアサリの個体密度は、造成区が平均1,255個体/m²と、対照区の平均6個体/m²より高くなりました(図12)。^{8、9)} 加えて造成区は対照区より着底初期稚貝が多く、稚貝(図13)から成貝へ成長する様子が観測されました。⁸⁾ また、年間の間隙水中のクロロフィルa濃度は、造成区が平均14μg/Lと対照区の平均7μg/Lより高く、造成区は肥満

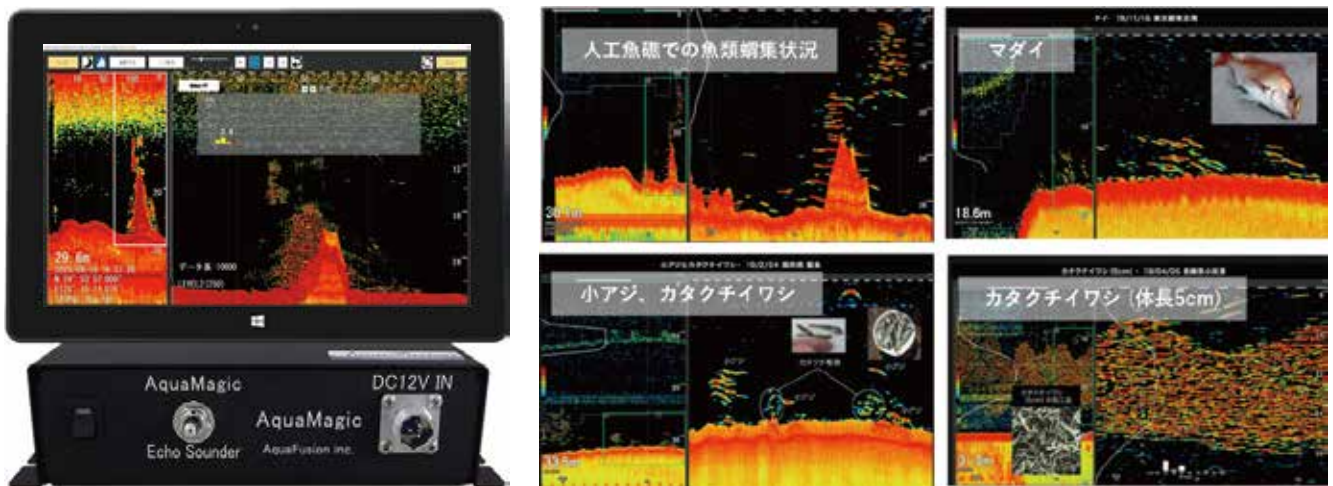
写真5 水中可視化装置 AquaMagic

既に保有しているサイドスキャンソナー（写真1）、インターフェロメトリ音響測深機（写真2）、ROV（写真3）、シングルビーム精密音響測深機、スキューバ潜水機材、空撮用ドローン、リアルタイムデータ転送型GPSデータロガー、魚礁効果診断システム（図1）、魚礁施設台帳データベース（図2）、GISソフト、BIツール、モザイク処理ソフト、3D点群処理CADソフトなど多くの調査・解析ツールに加えて、今年度新たに最新鋭のサブボトムプロファイラー地層探査機EdgeTech3400（写真4）、水中可視化装置AquaMagic（写真5）、中深海用インターバルカメラなどを導入しました。新たなツールが加わったことで、これまで知り得なかった状況を、どの程度の高い精度で把握できるようになるのか、我々自身も大きな期待感を持っているところです。
