## 水産土木建設

No.147

## 技術センター一会報

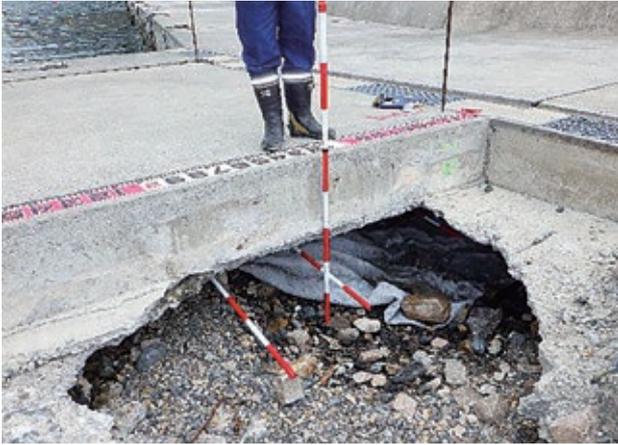
写真一 2 被害状況調査

台風や地震・津波などにより漁港施設が被災した場合には、東京本部と連携し災害査定のための現地調査や申請資料の作成を行っています。

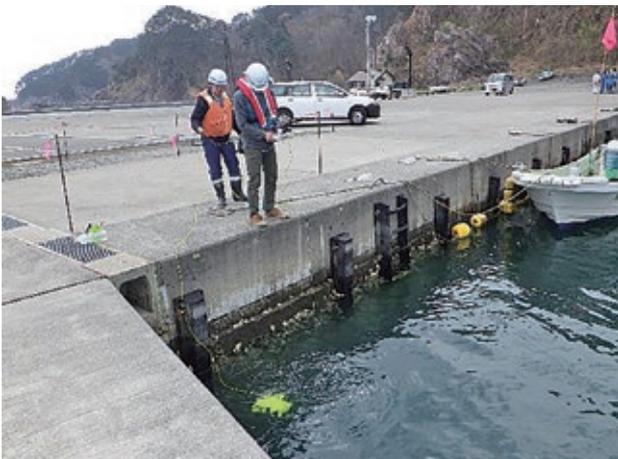
写真一 3 被害状況調査（水中ドローン）

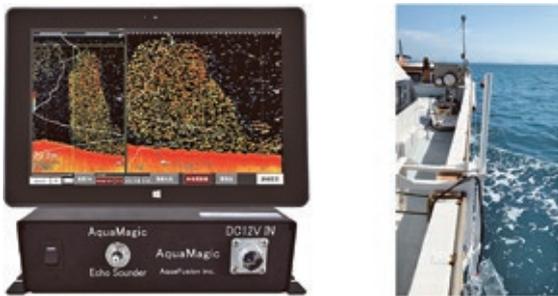
写真1 左:信号処理ユニット、右:振動子取付状況

機器の構成は、信号処理ユニット、表示用タブレット、専用の振動子からなり、合計5.0kg程度と非常にコンパクトです。

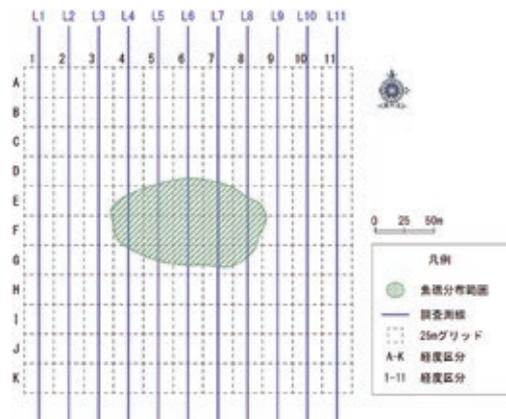
図2 探査測線の例

調査は魚礁中心位置付近を基準にグリッド(25m×25m)を作成後、魚礁の規模に合わせて1施設当たり5~15本の調査測線を設定し、測線上を振動子(トランスデューサー)を船舷に艀装した調査船で航送(5ノット前後)し、データを取得しています。

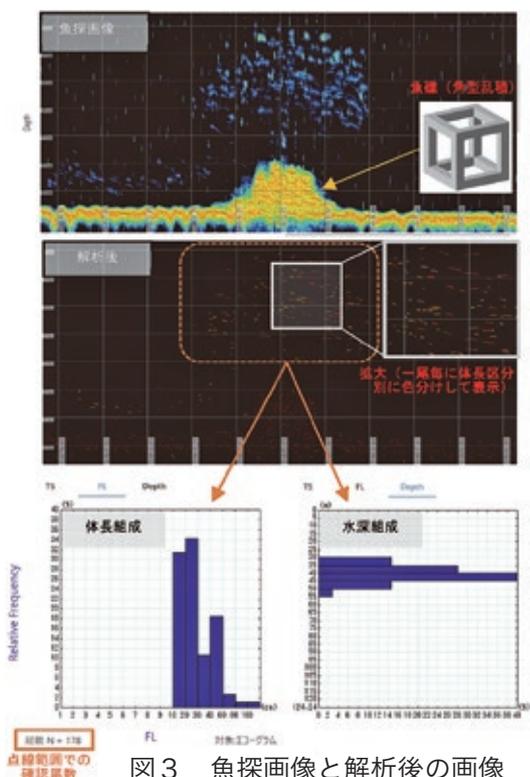
図3 魚探画像と解析後の画像（一尾毎に水深・体長が把握可能）

水中可視化装置により得られた音響データ(魚探画像)は、後日、音響解析ソフト(MagicView)を用いて解析します。データから

は一尾毎に体長、検出した水深、場所（緯度、経度）等が抽出可能なことから、体長より当センターがこれまでの調査より算出している魚種毎の体長-重量関係式をもとに重量についても算定しています。これらの結果に面積等を乗ずることで場所及び層別（鉛直方向：海底から1-10m、10-20m、20-30m、上層（海底から30m以上）、全層）に区分して蛸集量を算出しています。

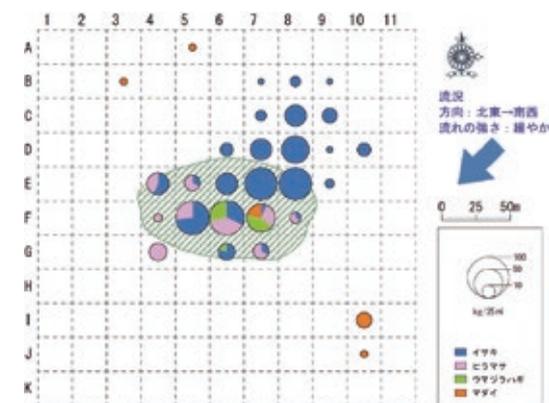
図4 蛸集分布図(全層：重量)

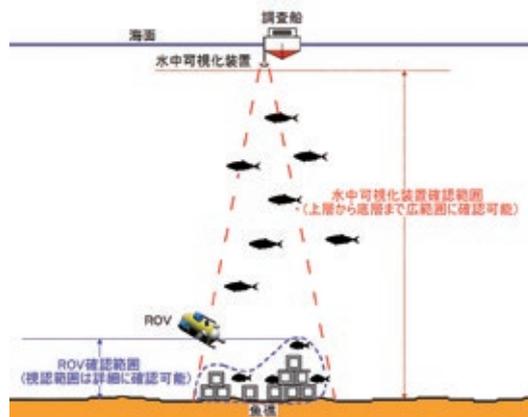
図5 計測範囲の概念図

このように、魚礁蛸集魚の全体を把握する際は魚礁近傍に蛸集する魚種についてはROVで把握（回遊性魚類等の魚群全体把握が困難な魚種については種、体長構成を把握）し、また、上層から底層などの周辺付近に蛸集する魚群についてはROVで視認した魚種を考慮して水中可視化装置により蛸集量を算出して、これらの集計値を全体蛸集量として高精度な蛸集量の把握を行っています。

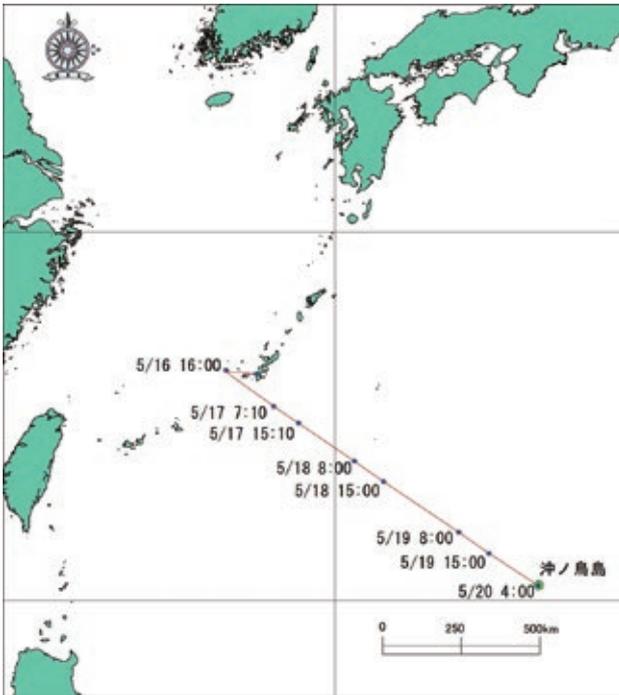
図1 沖ノ鳥島までの航路(往路)

那覇から沖ノ鳥島までの所要時間は、海況条件が良く最大速力(12knot)で航走した場合で約50時間ですが、今回の往路はしけのため約80時間を要しました。幸いにも、到着時は波の高さ1.5m未満のギリギリ作業可能という海況でしたので、すぐに作業を開始できました。作業初日は、4艇の小型船で12名が礁内に入り、久米島から輸送してきた親サンゴを礁内へ仮置きしました。これにより、親サンゴを生かしたまま沖ノ鳥島まで輸送するという第一の壁を乗り越えました。

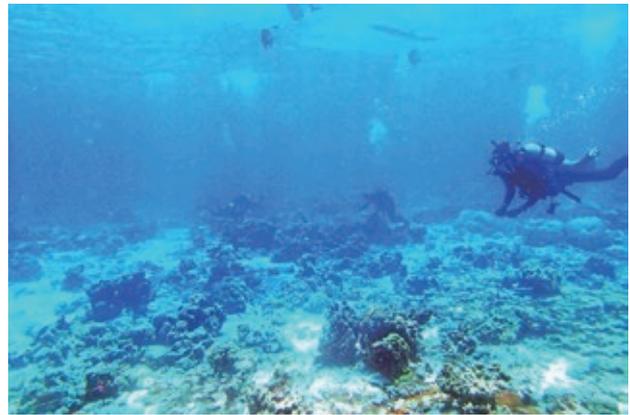
写真6 10m間隔で作業している潜水士

環礁内は、概ね水深5m程度で、透明度が高く、海面から海底が一望でき、横方向も遠くまで見えて、作業する複数人の潜水士が一度に見渡せる光景がとても印象的でした。

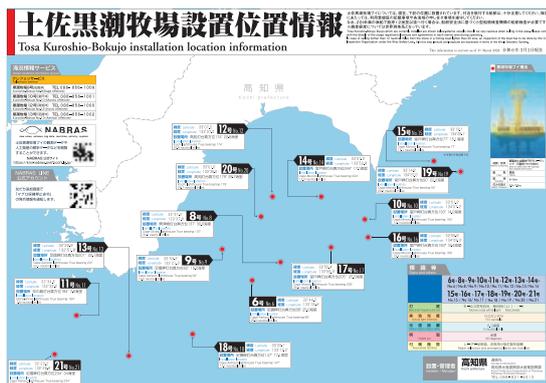
図1 黒牧設置位置図

平成22年度からは、漁場探索時間の短縮による燃油経費の削減等を図るため、土佐湾全域に15基の黒牧を設置（図1）している。また、本県におけるカツオの漁獲量のうち90%以上を黒牧周辺での漁獲が占めるなど、カツオの安定的な供給及び鮮度の向上等にも寄与するものとなっている（図2）。

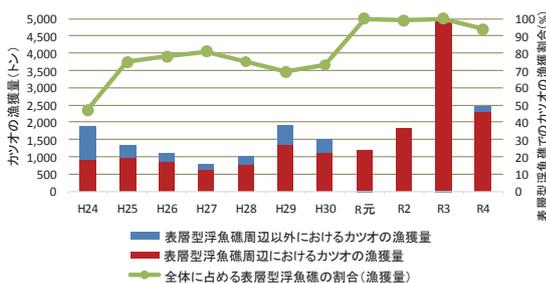
図2 高知県におけるカツオ漁獲量の推移及び黒牧における漁獲割合

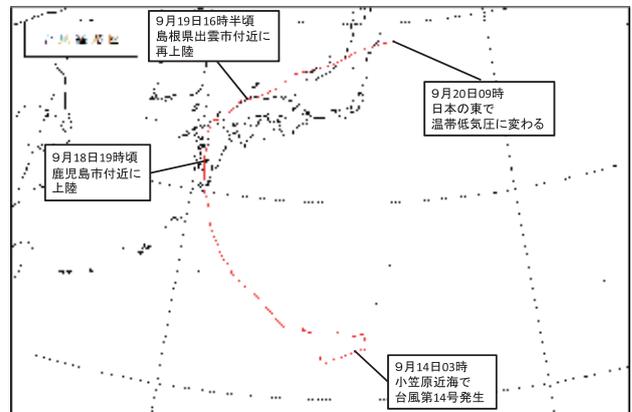
図3 台風14号の経路図(出典：気象庁)

離脱当日は台風14号が高知県に接近しており（図3）、離脱警報が発信された20時時点の有義波高は740cm、風速は17.8m/sであった。

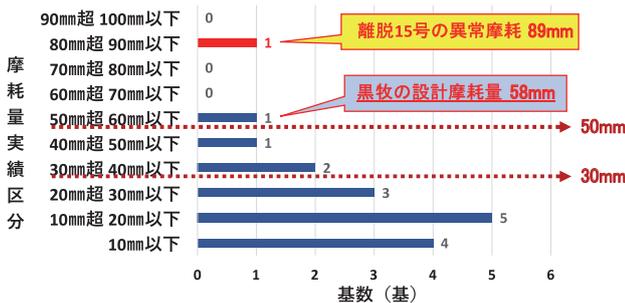
図5 下部補強鎖中部の摩耗量

加えて、これまでに回収調査を行った黒牧16基のうち、下部補強鎖中部の摩耗量が設計摩耗量の58mmを上回った事例はなかったが、離脱した黒牧15号は89mm(図5)の摩耗量となっていた。

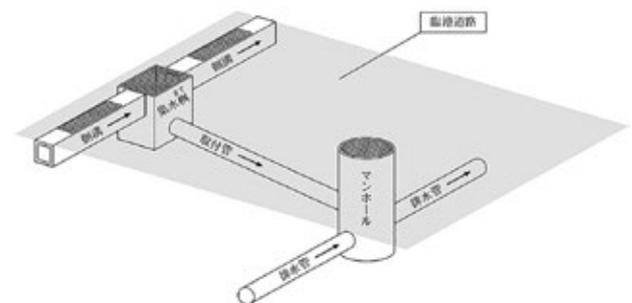
(注) 矢印は雨水等の流下方向を表している。

参考図1 排水施設の構造（概念図）

本件排水施設は、路面の雨水等を排水する側溝、雨水等を海に流下させる排水管、側溝と排水管とを接続する取付管等で構成されている(参考図1参照)。

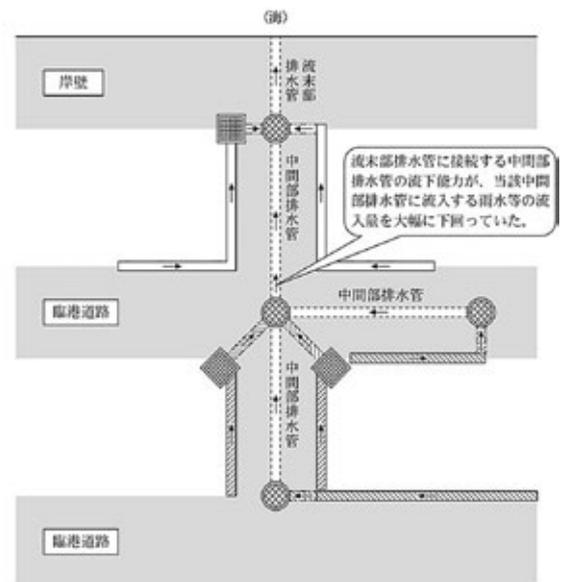
- 側溝（中間部排水管の流下能力が不足しているため、雨水等を十分排水できない状態となっているもの）
- 側溝（上記以外）
- 排水管
- 取付管（中間部排水管の流下能力が不足しているため、雨水等を十分排水できない状態となっているもの）
- 取付管（上記以外）
- 集水側
- マンホール

(注) 矢印は雨水等の流下方向を表している。

参考図2 排水施設概念図

なっていて、流下能力が雨水等の流入量を大幅に下回っており、本件排水施設は、中間部排水管が所要の流下能力を有していなかった（参考図2参照）。このため、中間部排水管に雨水等を流下させる設計の側溝及び取付管は、雨水等を十分排水できない状況となっていた。

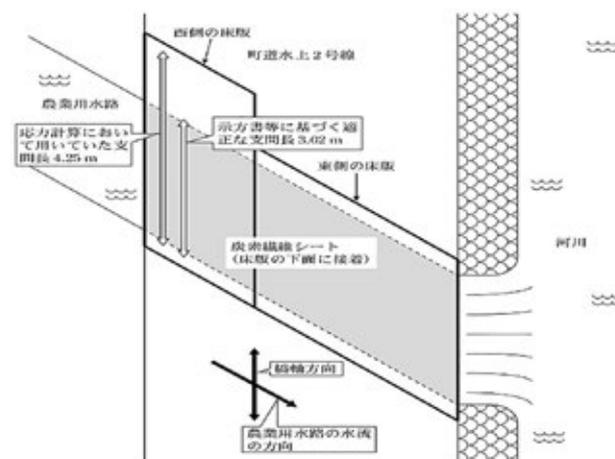
参考図 西側の床版及び東側の床版の概念図
